# Delavnica ŠOLA PRENOVE

Ptuj – Dominikanski samostan

Konservatorski koncept prenove in predstavitev  
konservatorske problematike: dileme, rešitve, izvedba

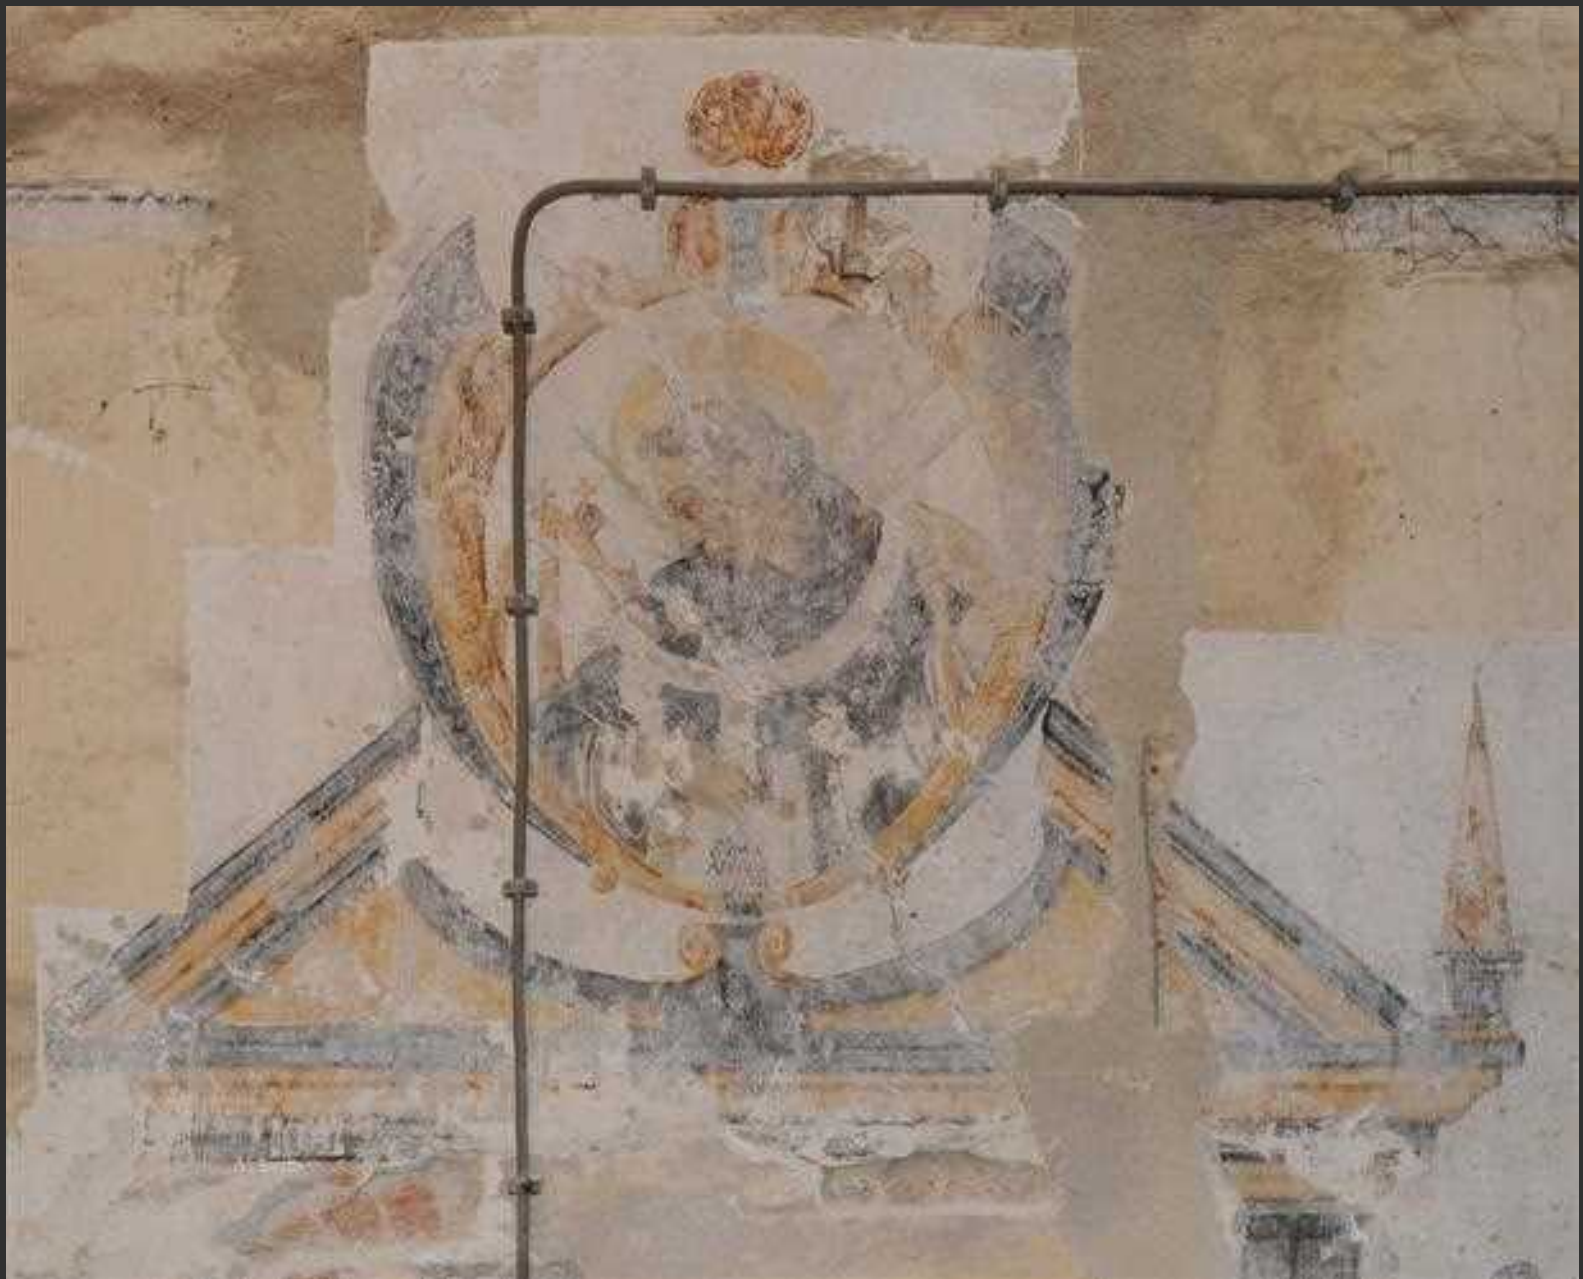
Novoodkrite stenske slike iz 17. stoletja v hodniku južnega trakta z novodobnimi poškodbami zaradi električne napeljave brez predhodnih raziskav

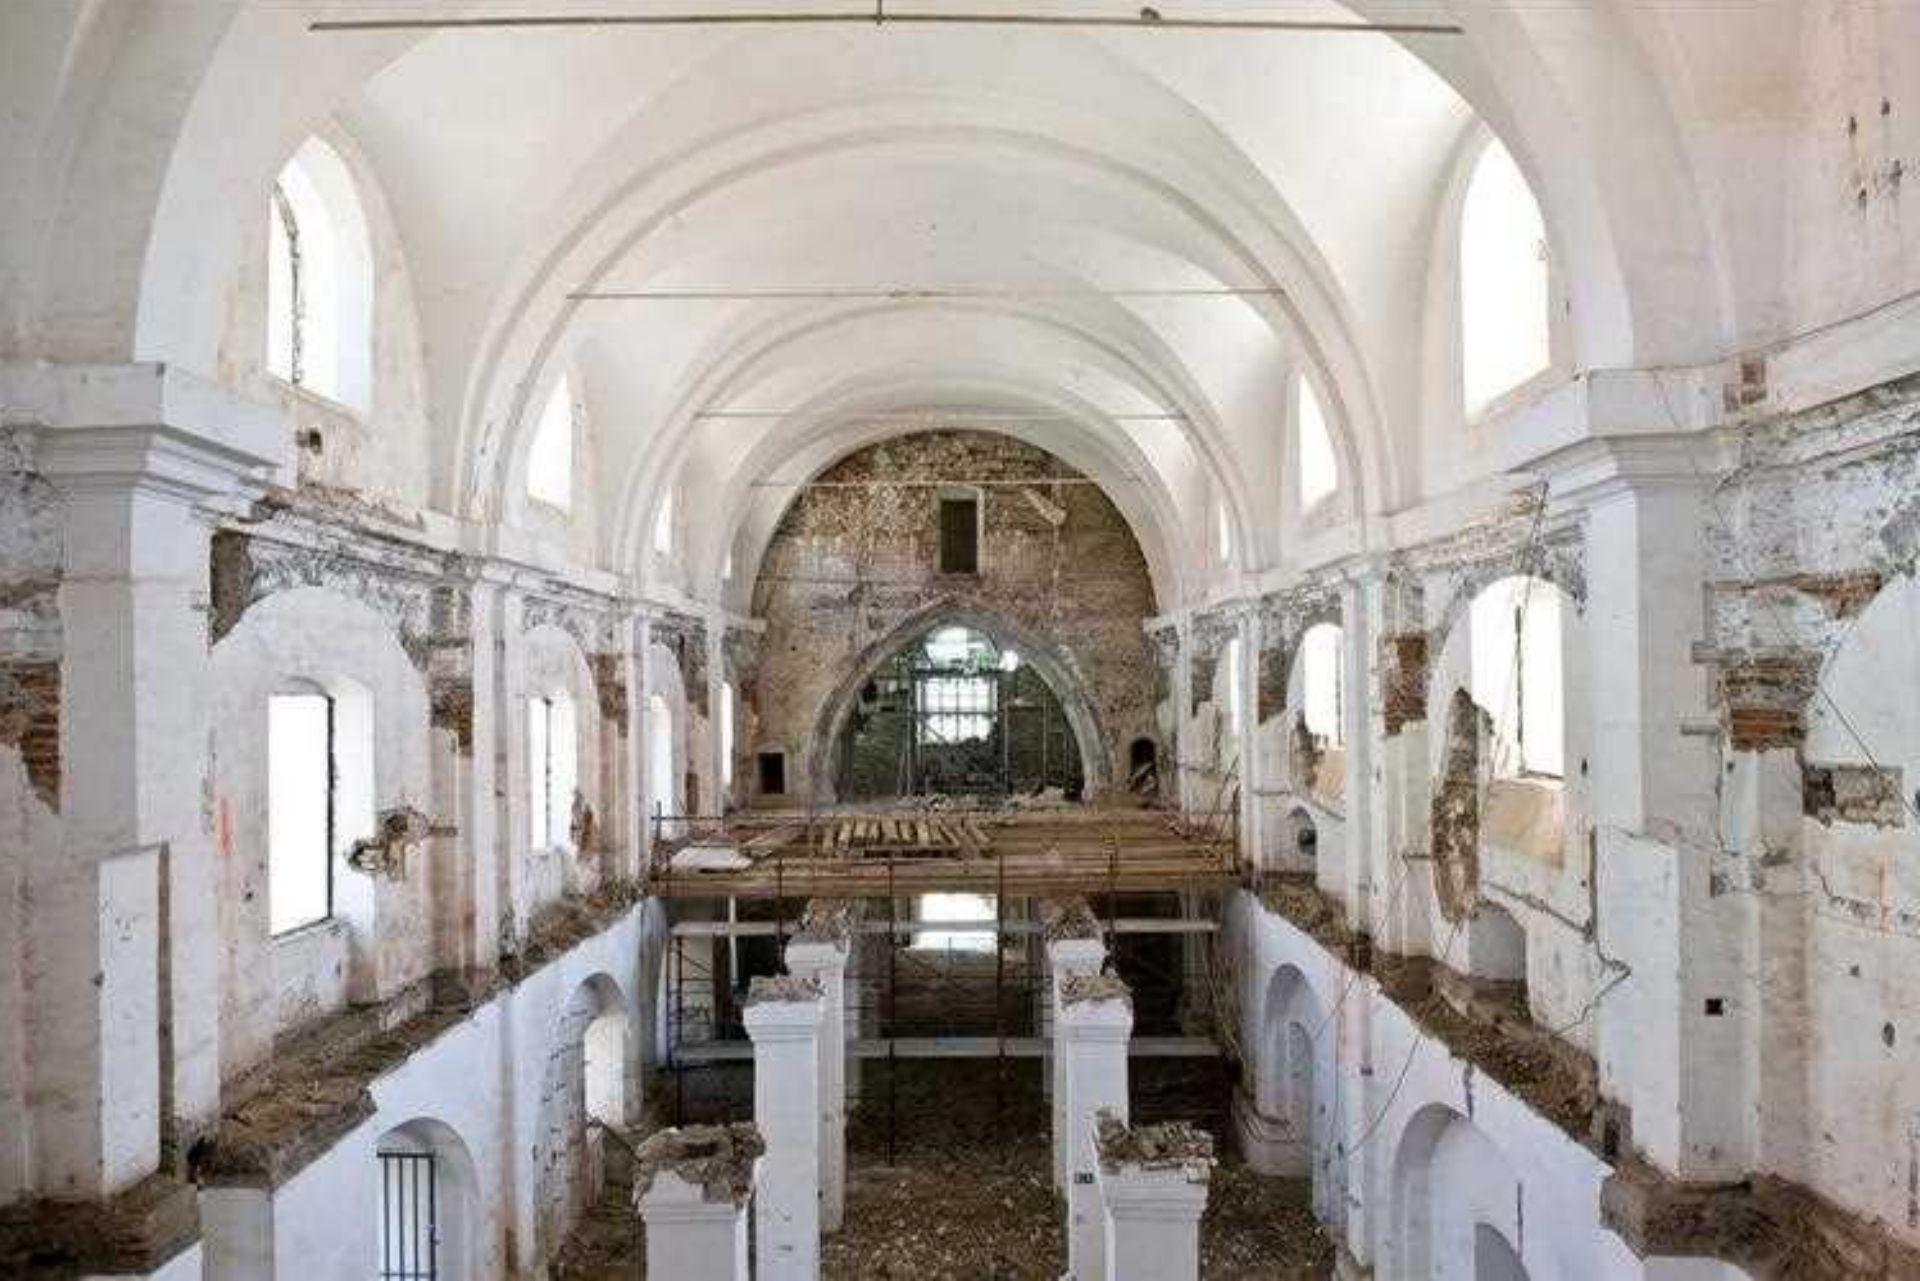
Notranjščina cerkve proti vzhodu: stanje med odstranitvijo etažne konstrukcije

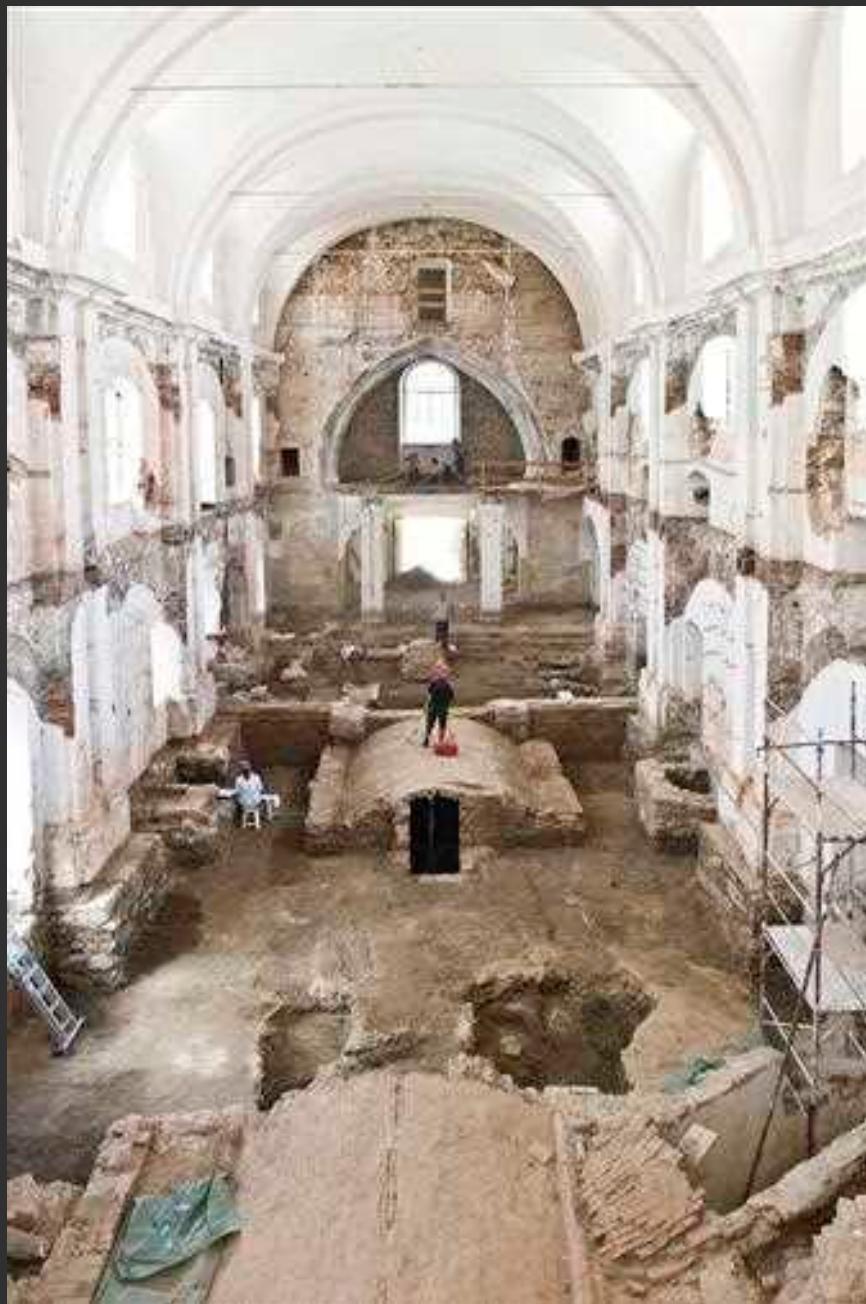
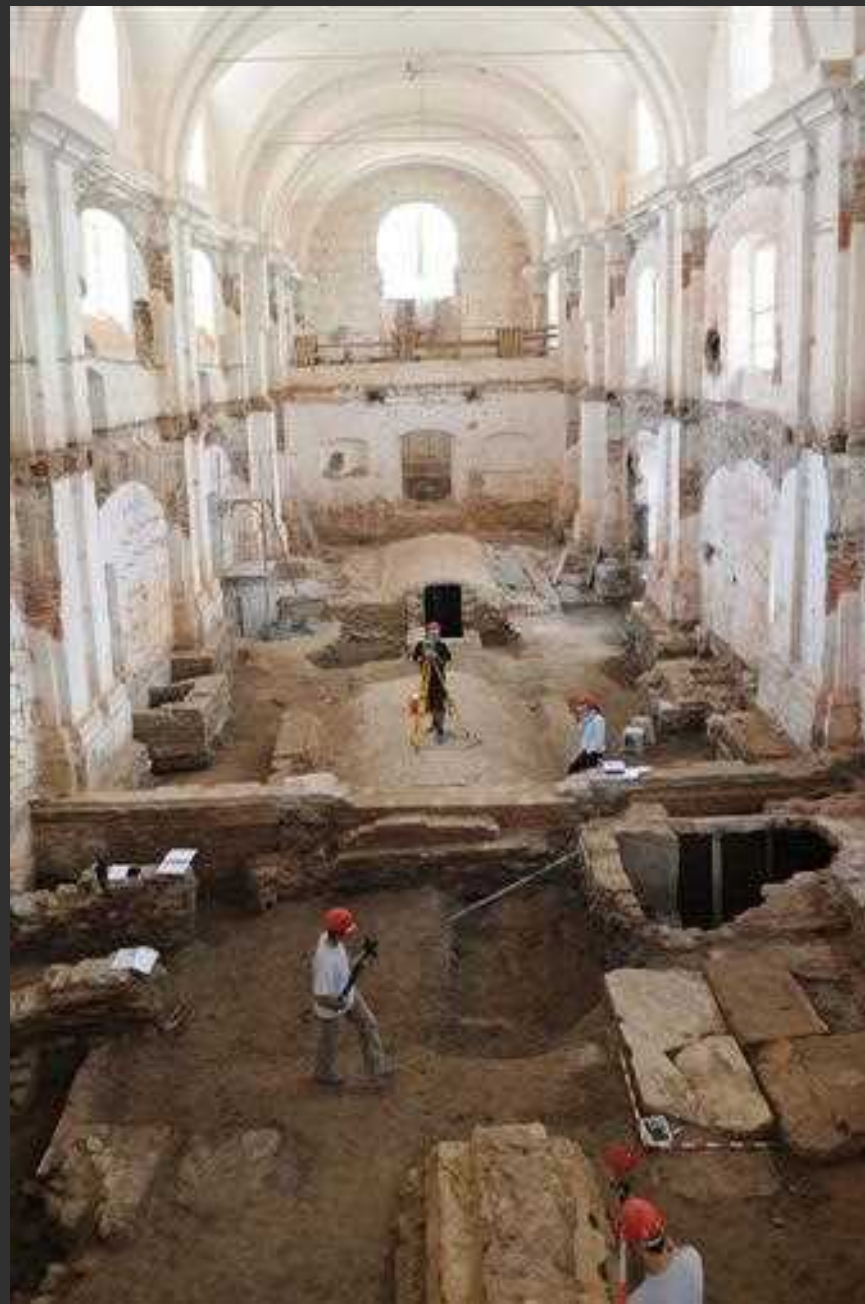
Notranjščina cerkve z zahodne in vzhodne strani med izvedbo arheoloških raziskav

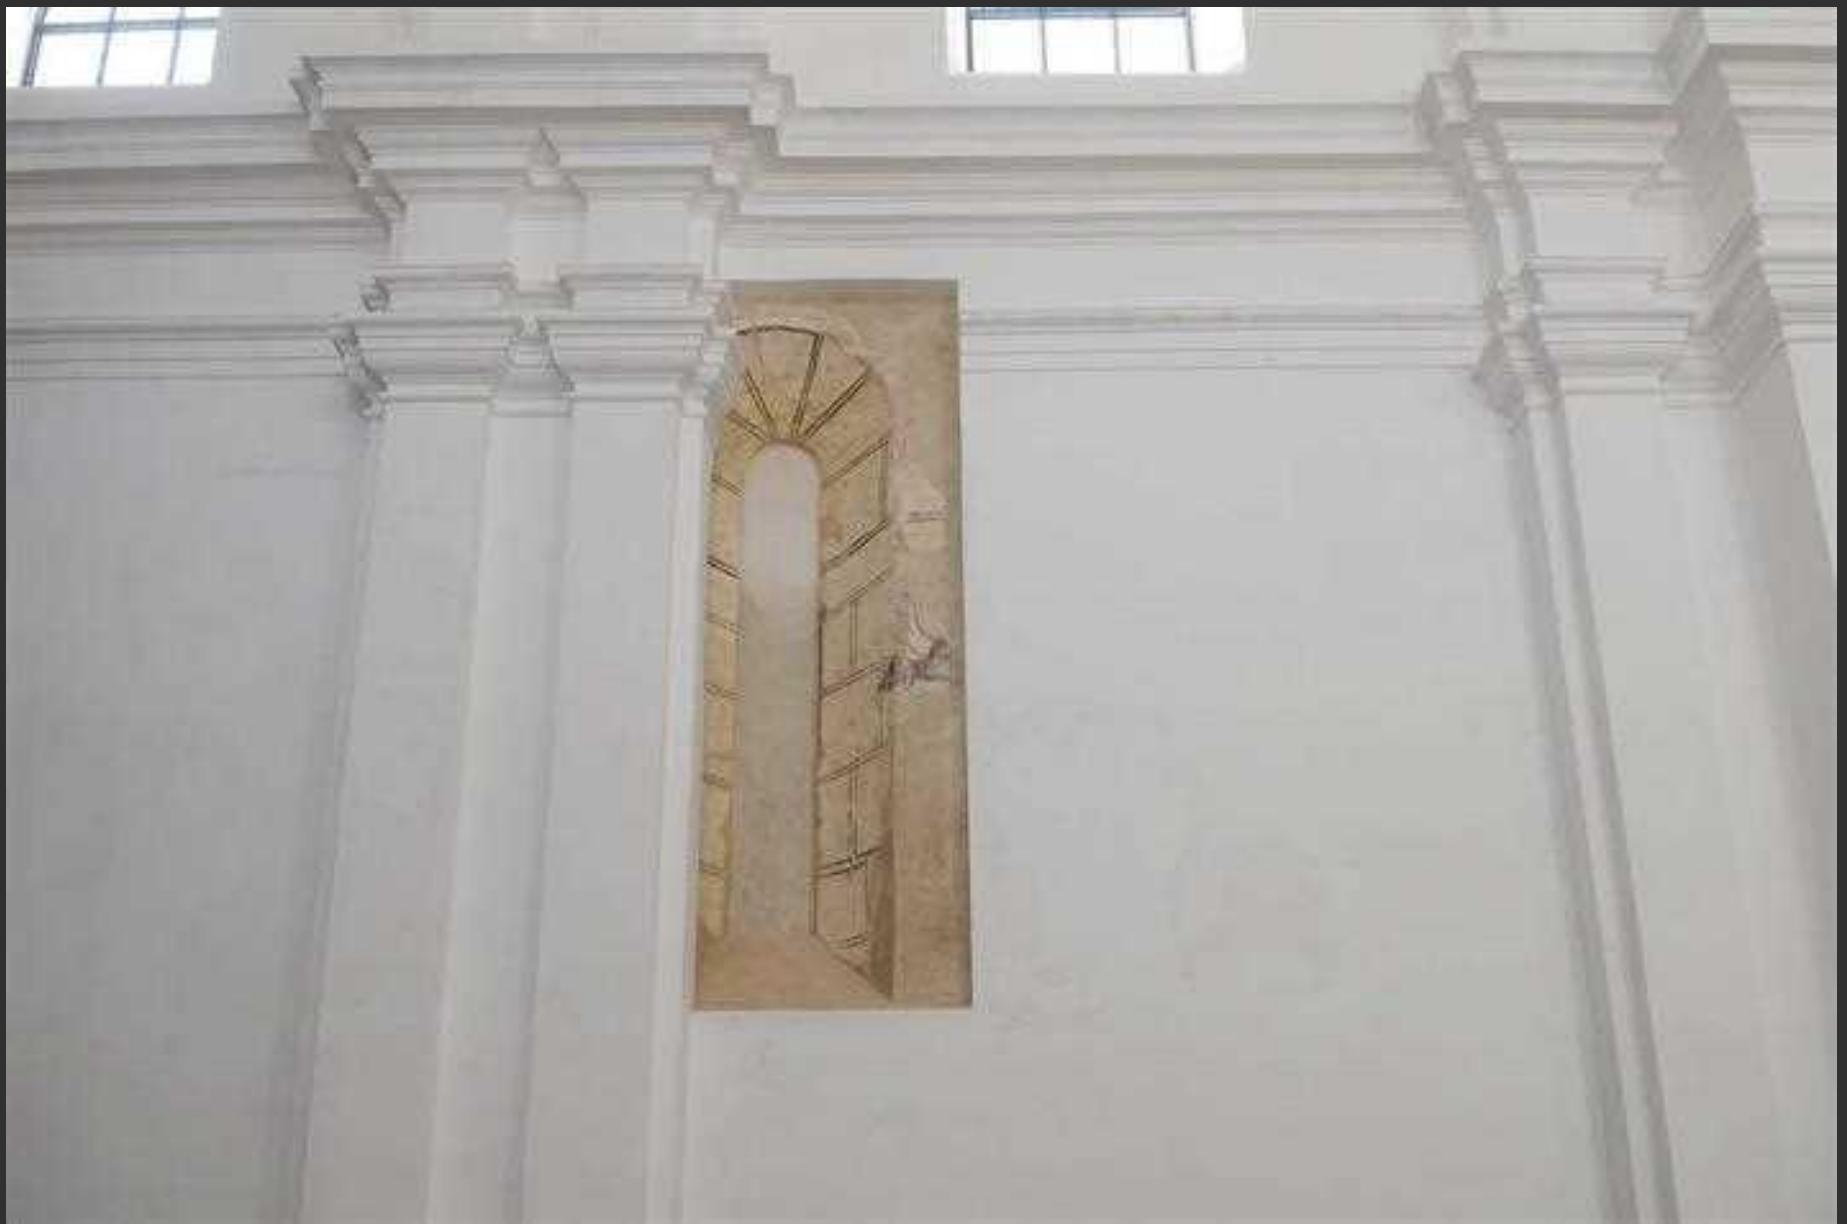
Prezentacija delno odprtega romanskega okna v južni steni ladje s fragmenti srednjeveških stenskih poslikav po restavratorskih posegih baročne členitve

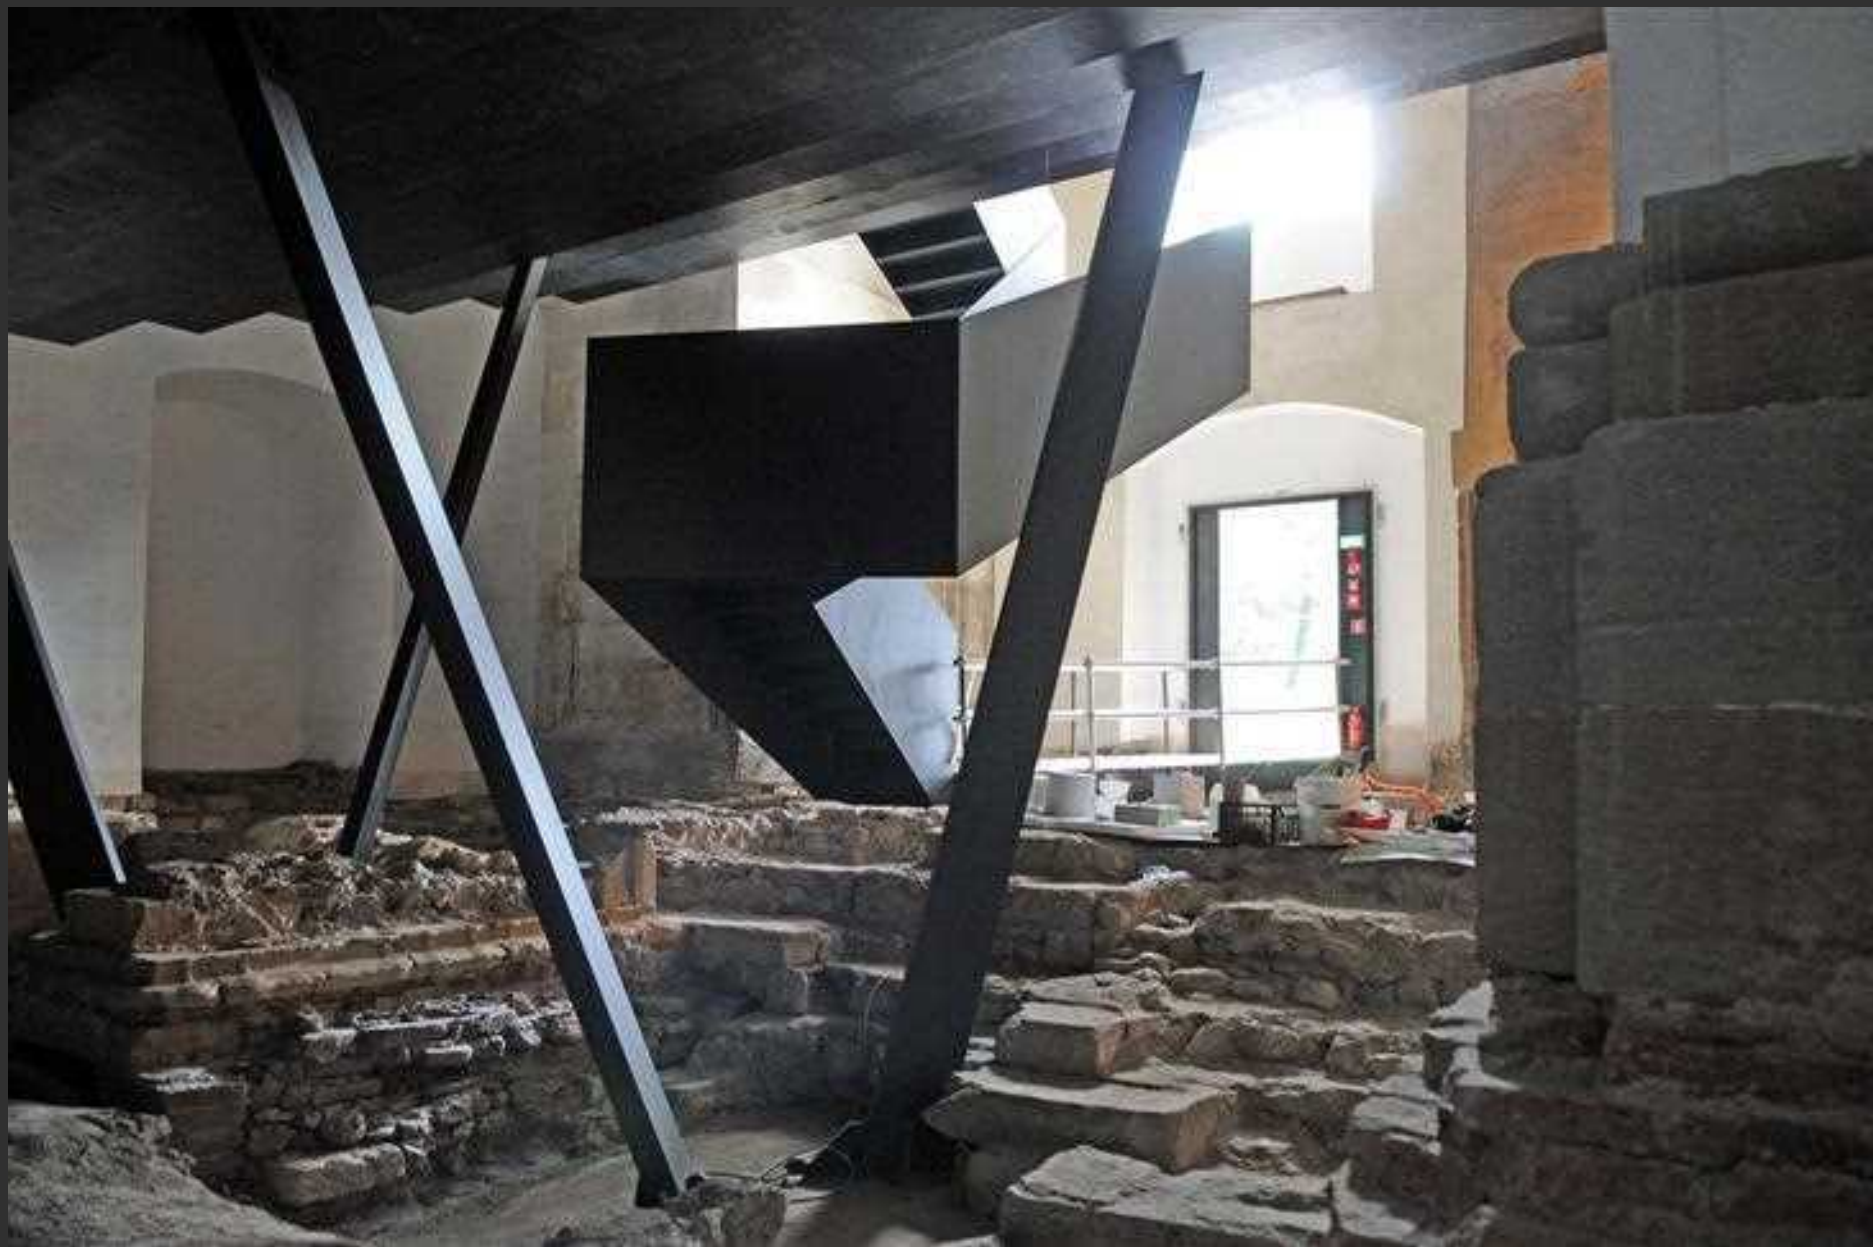
Notranjščina vzhodnega dela cerkve pod tribuno s prezentacijo arheoloških najdb

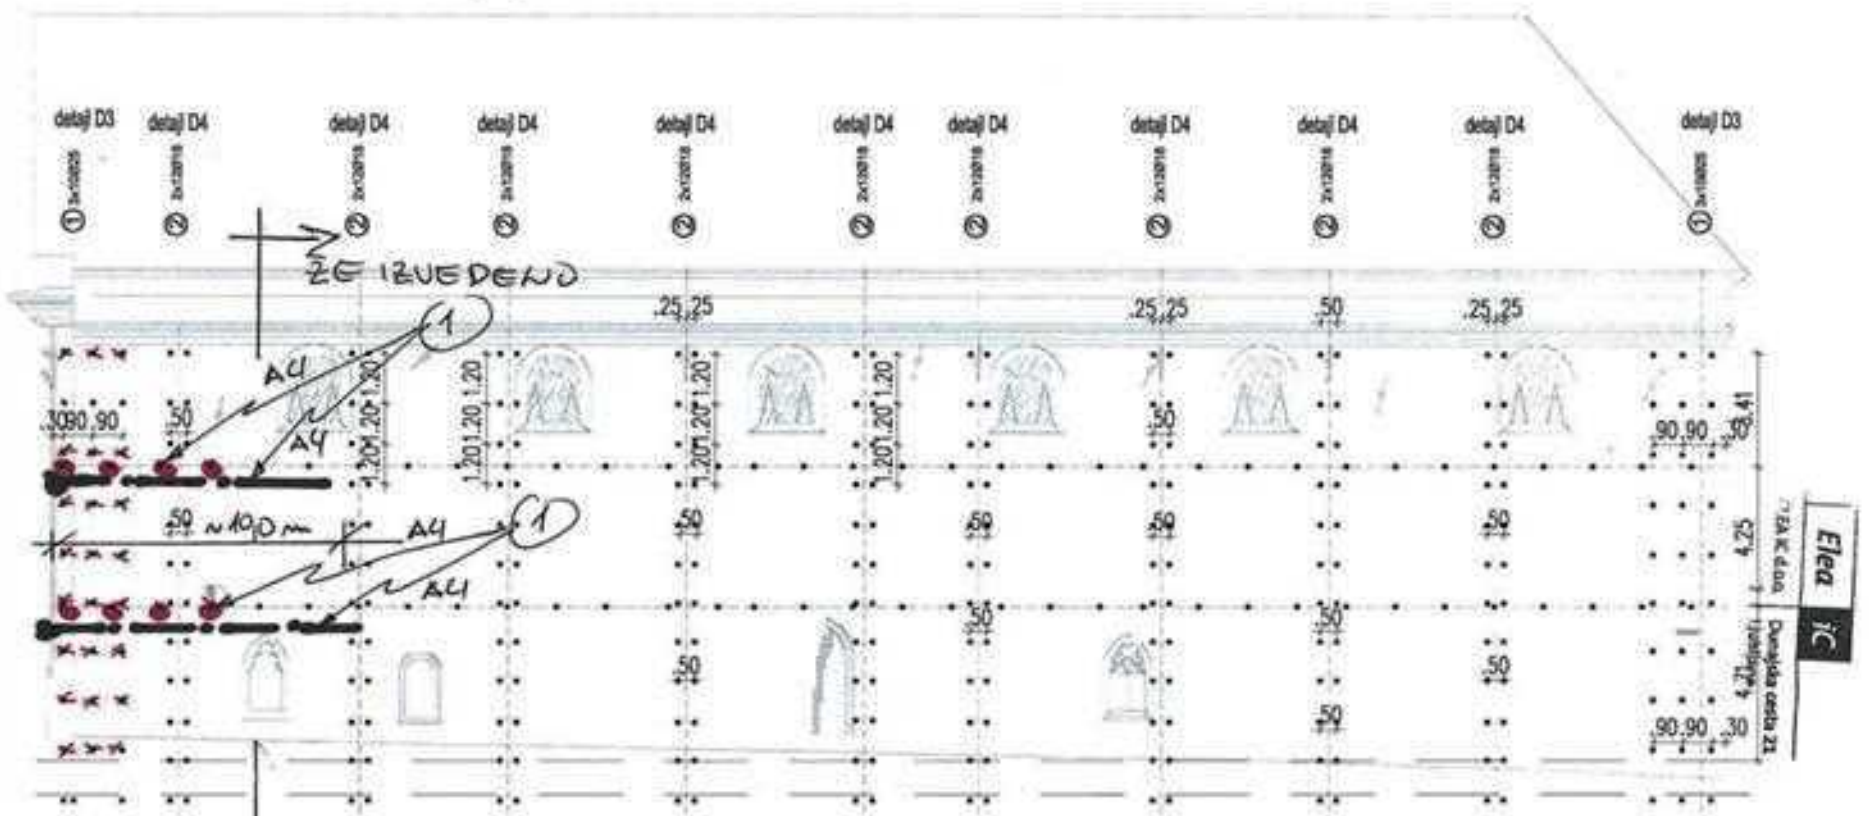
Delno realiziran načrt statične sanacije - pozicije sider in obseg injektiranja skupaj z vrsto injekcijske mase so se morali prilagoditi srednjeveškimi stavbnimi členom (romanska in gotška okna), gotskemu obočnemu sistemu v vzhodnem delu cerkve in ostankom evidentirane srednjeveške poslikave

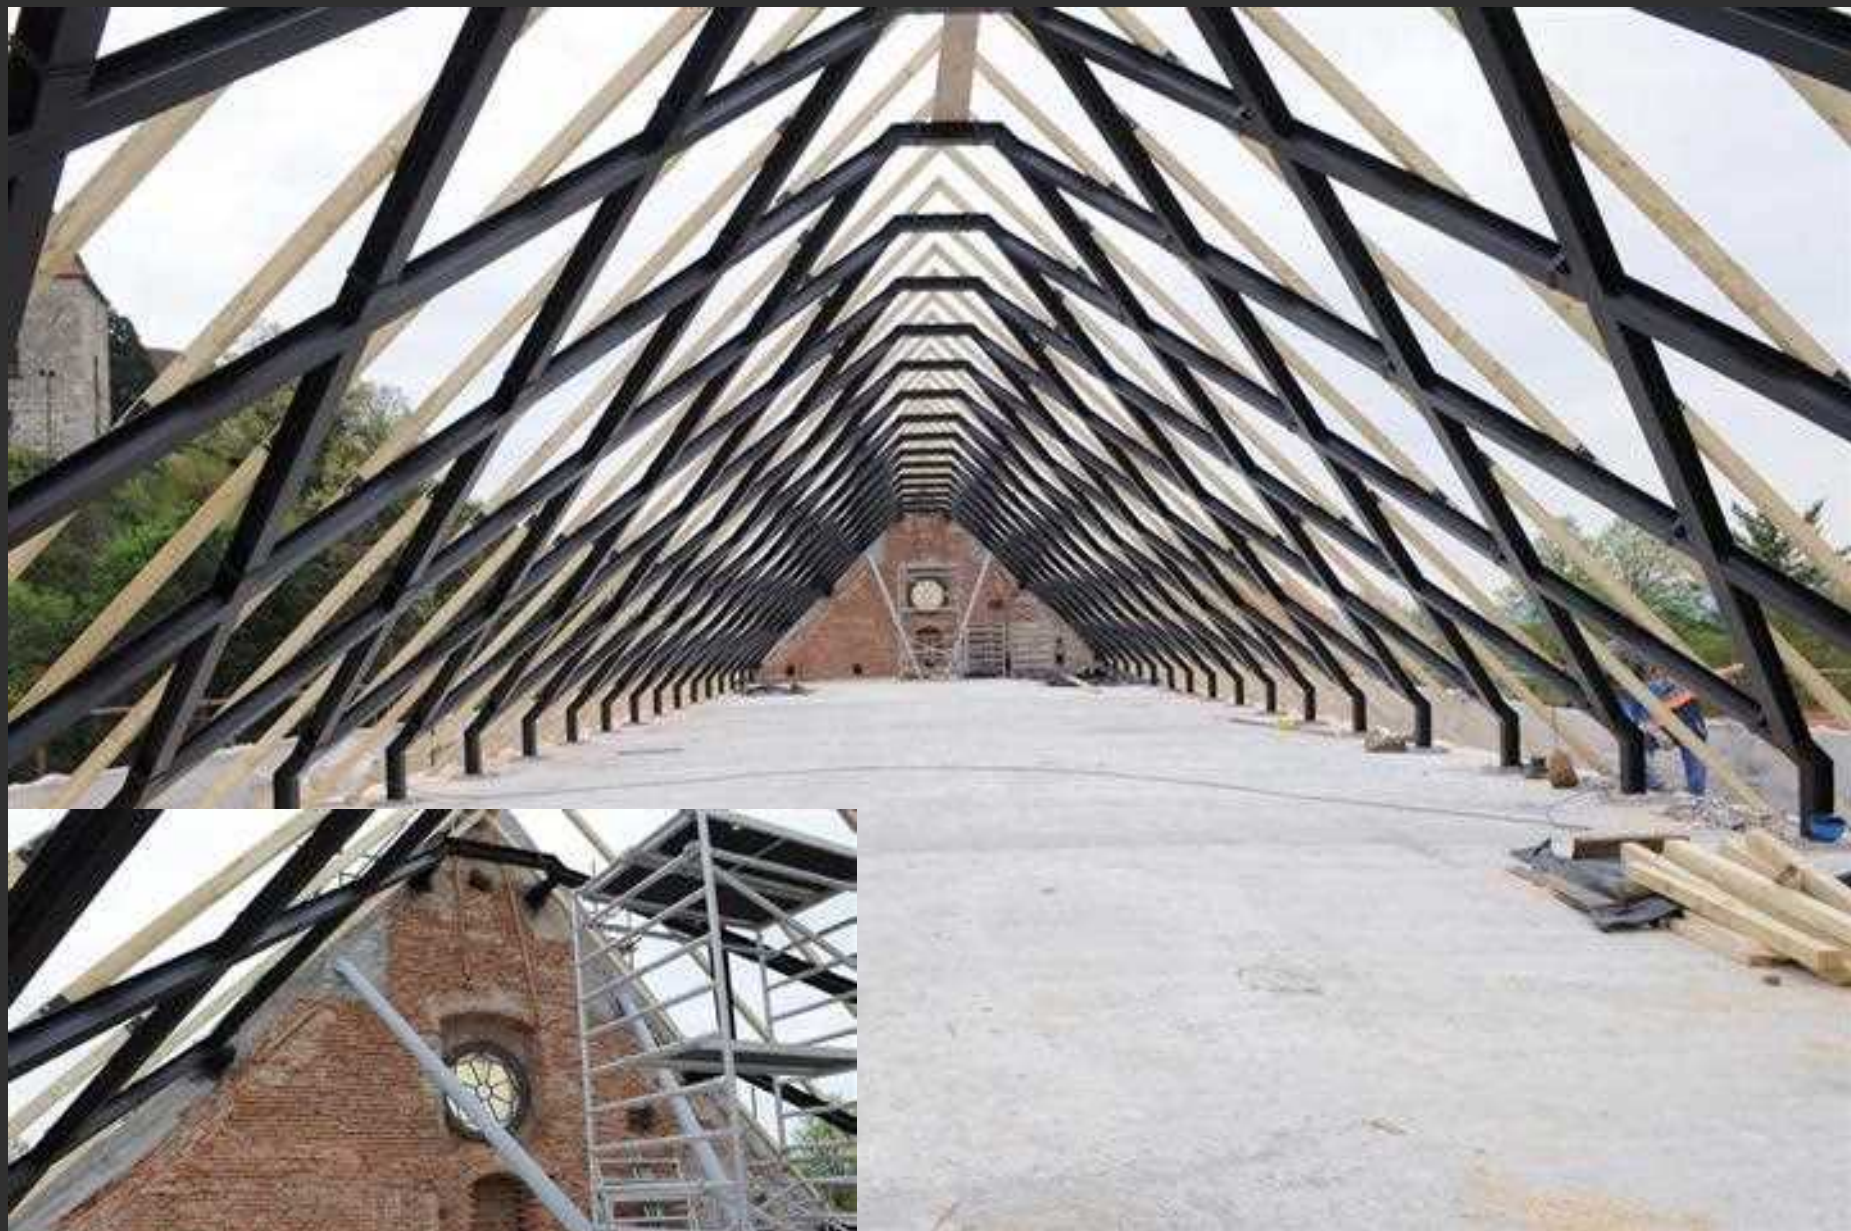
Nova strešna konstrukcija in statična utrditev  
vzhodnega pročelja

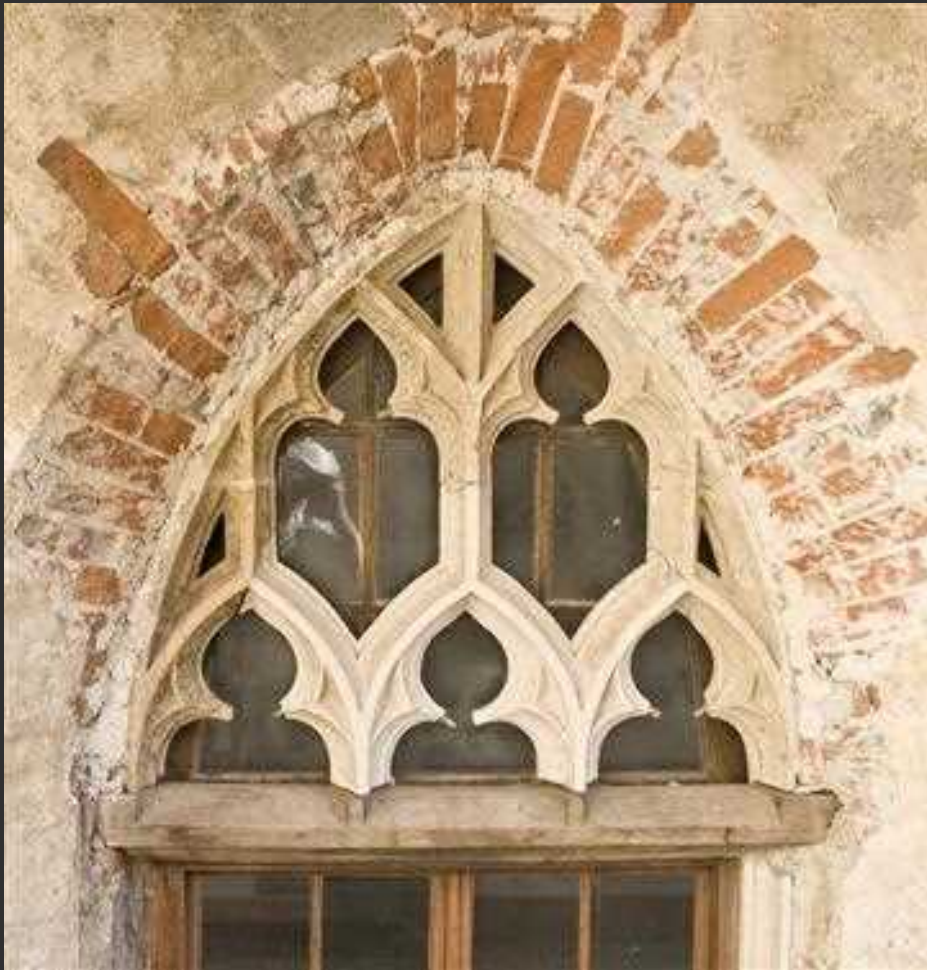
Krogovičje drugega okna severnega kraka je po letu 1885 doživelo kvalitetno restavriranje: poškodovani del izdelan iz svetlega peščenjaka

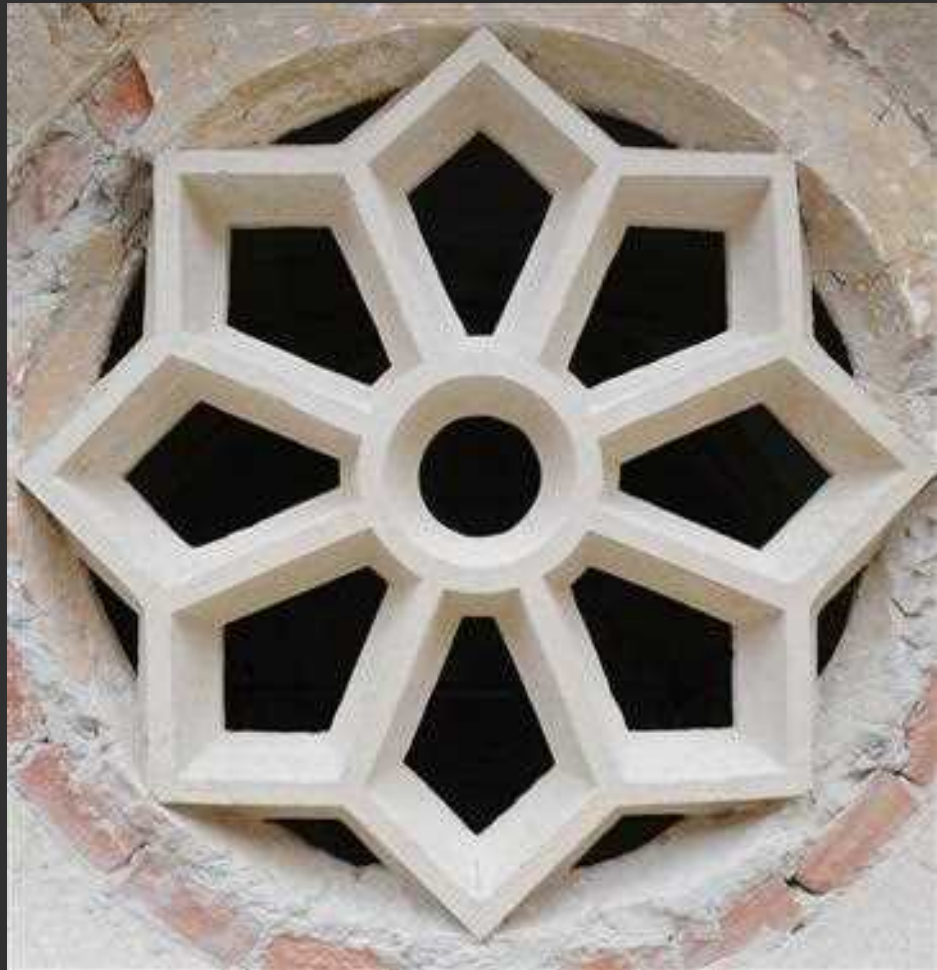
Krogovičje okroglega okna je izdelano iz svetlega peščenjaka verjetno okoli 1900, profil krogovičja ne dopušča gotske zasteklitve

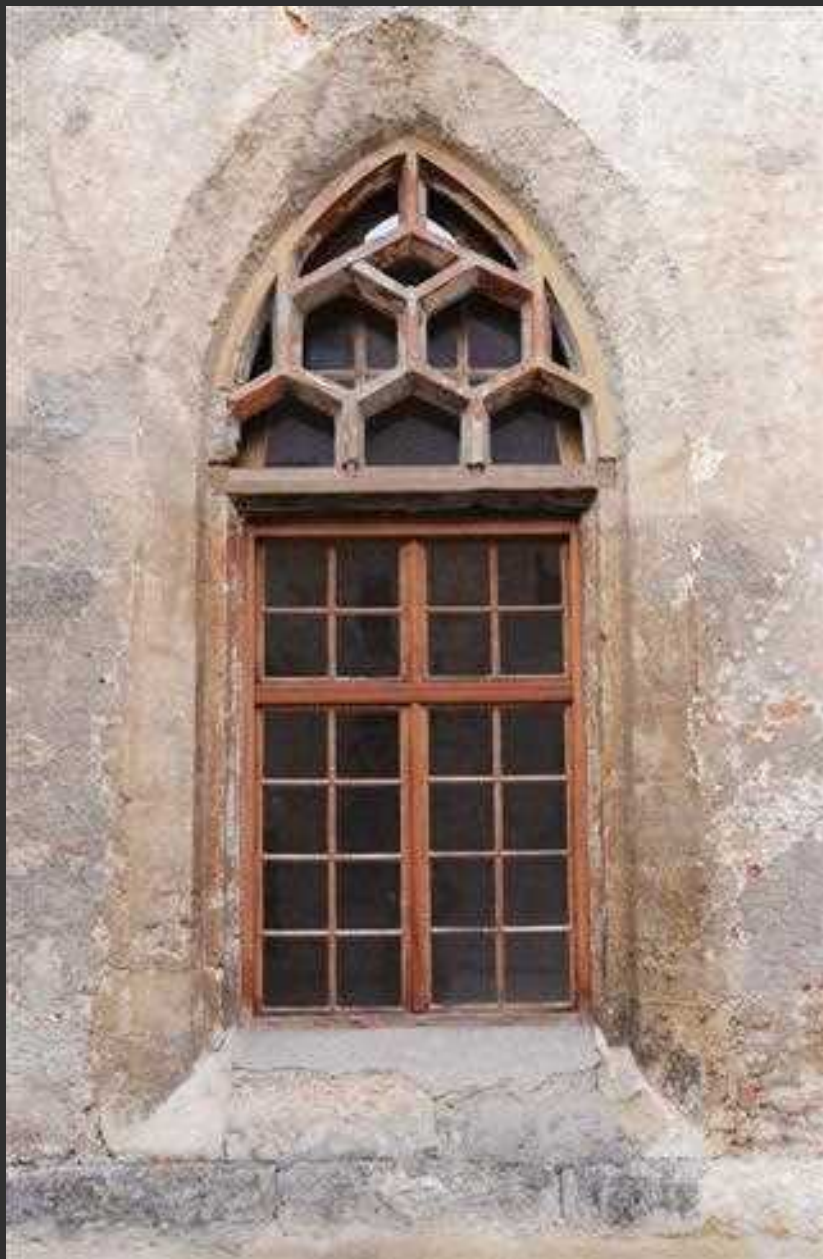
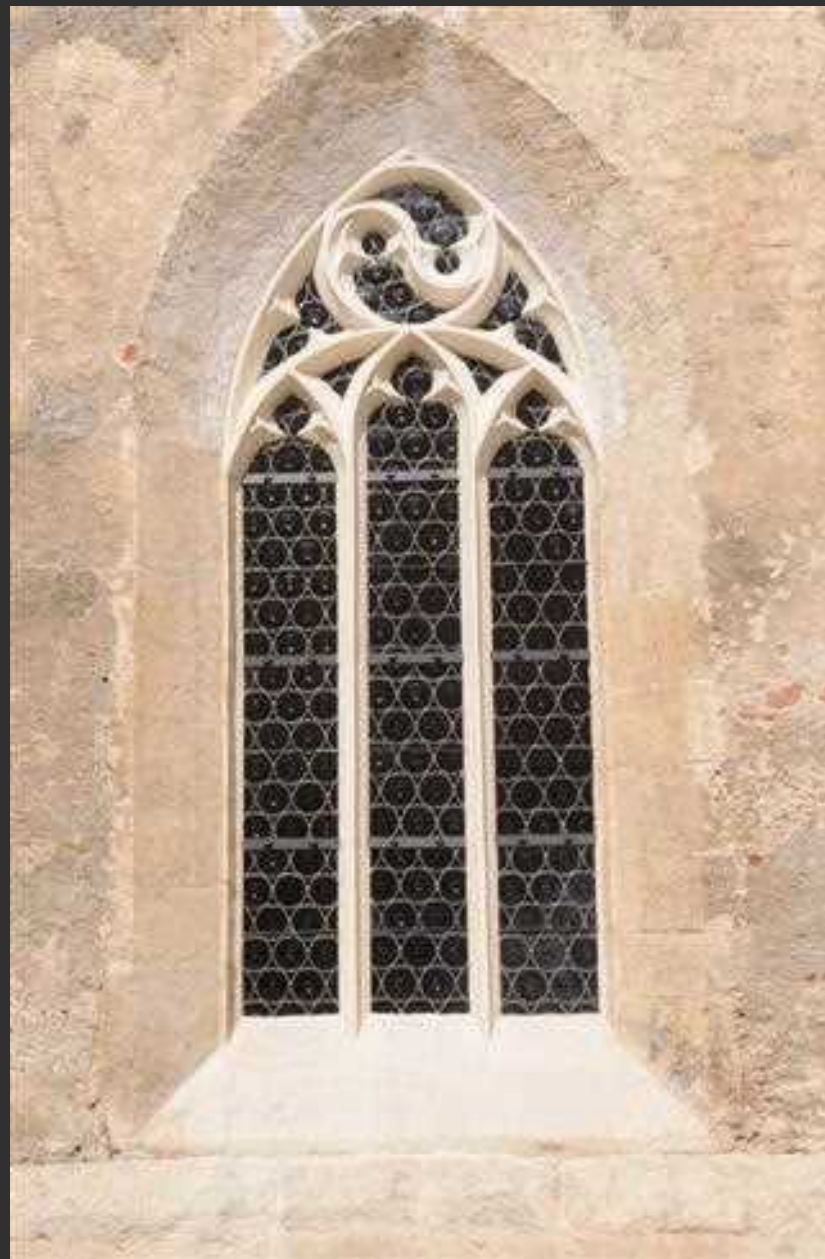
Drugo okno v zahodnem kraku pred in po posegu

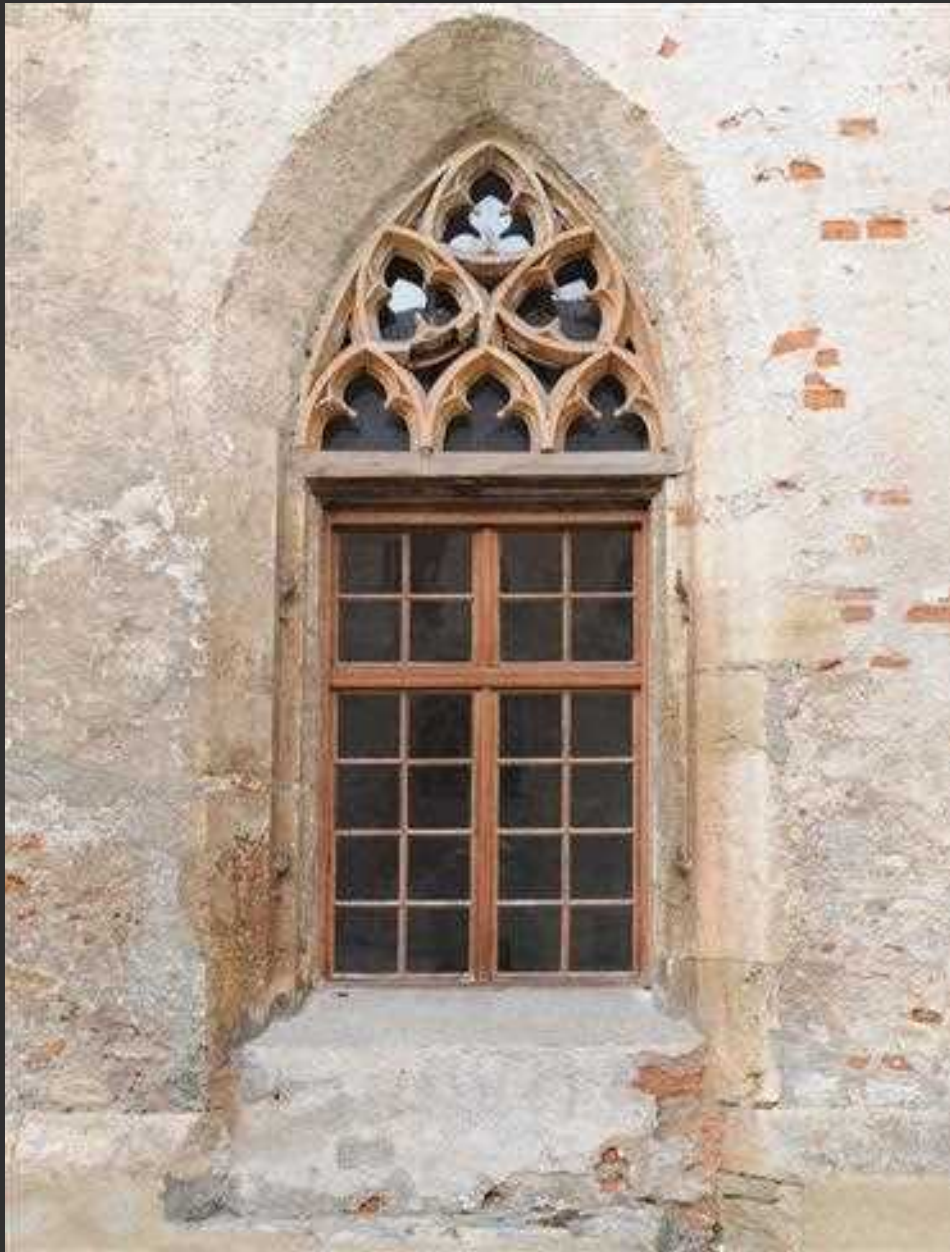
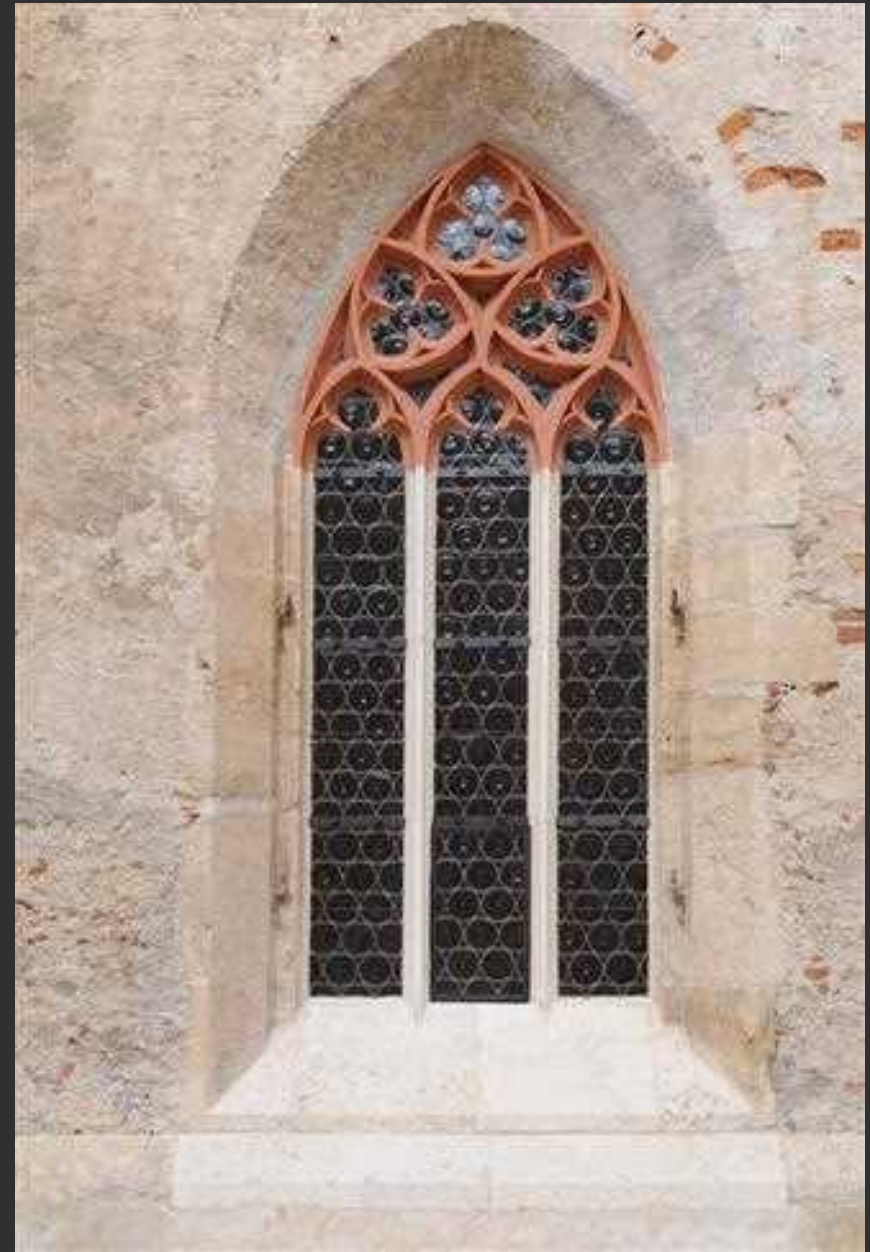
Okno z originalnim opečnim krogovičjem pred in po posegu
