# Delavnica ŠOLA PRENOVE

Ptuj – Dominikanski samostan

Konservatorski koncept prenove in predstavitev  
konservatorske problematike: dileme, rešitve, izvedba

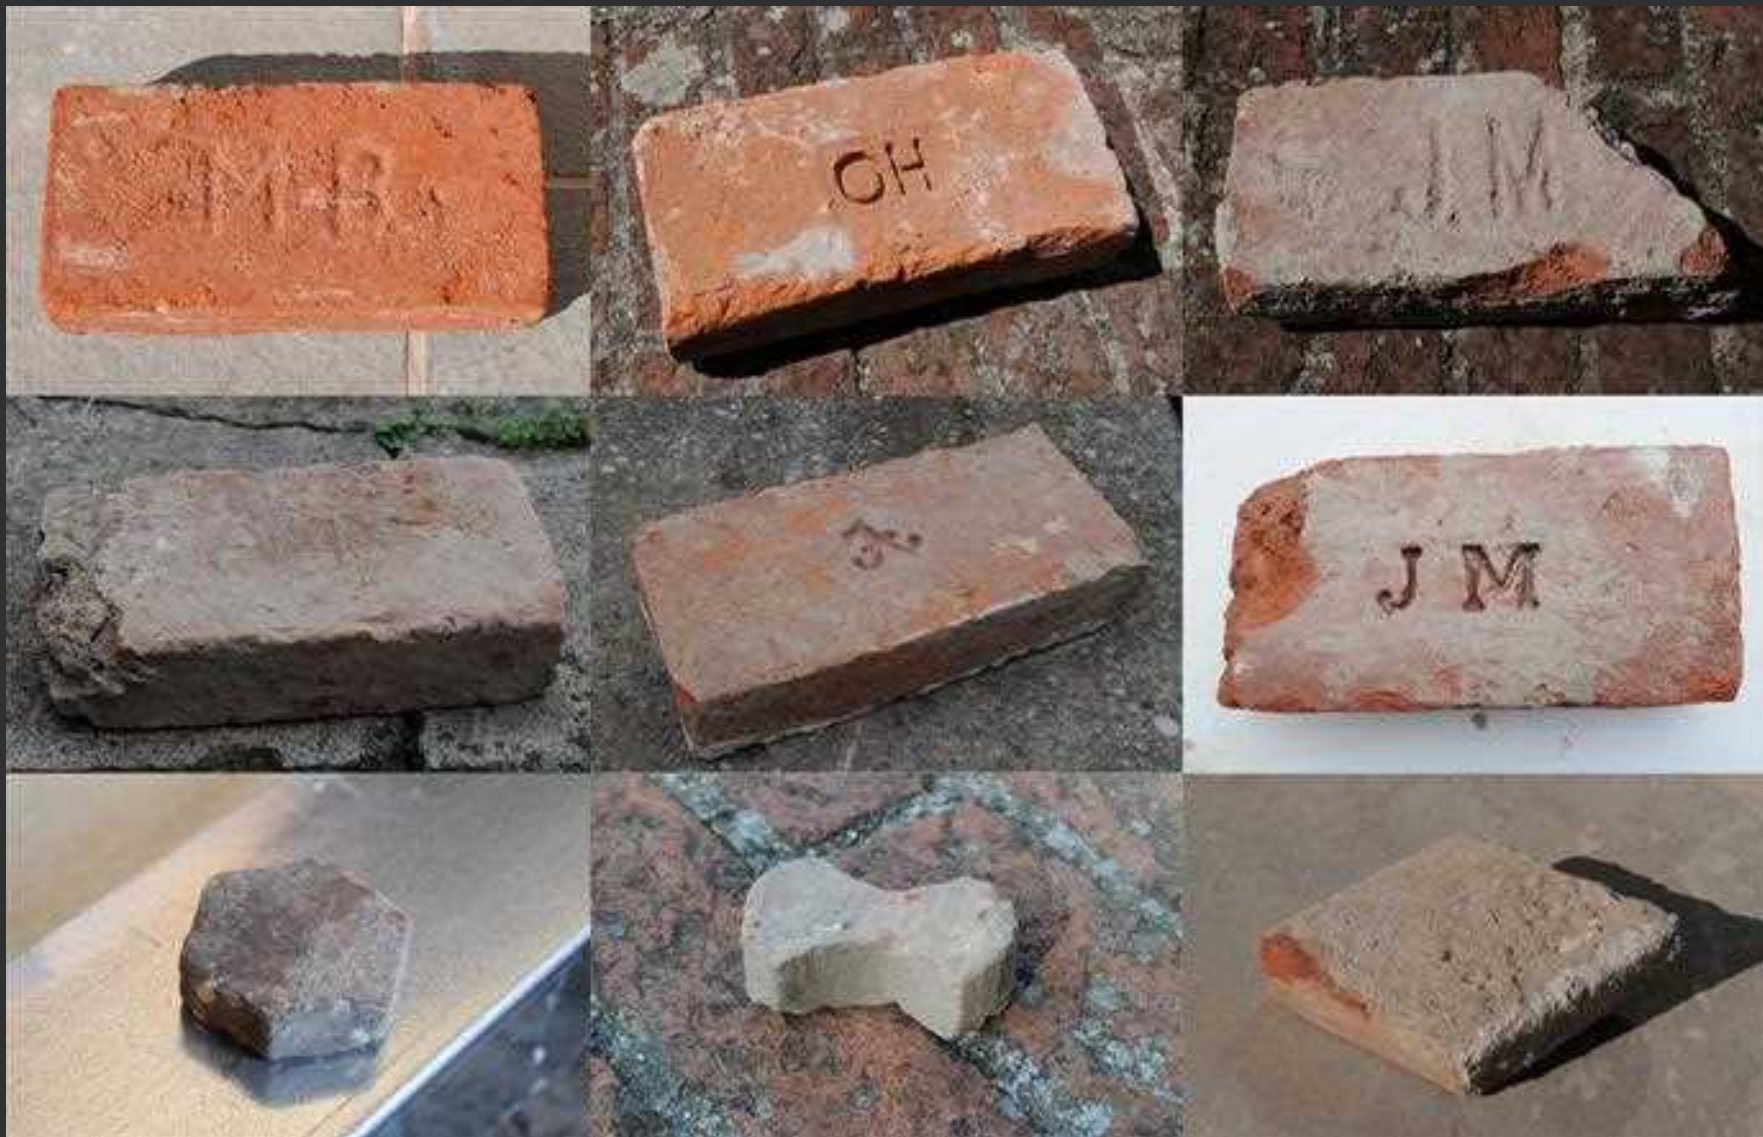
Odkrite in dokumentirane različne vrste opek NF in tlakovcev: vsi tipi opek so bili izmerjeni, locirani in poskusno datirani (tlakovci niso bili odkriti na prvotnih mestih)

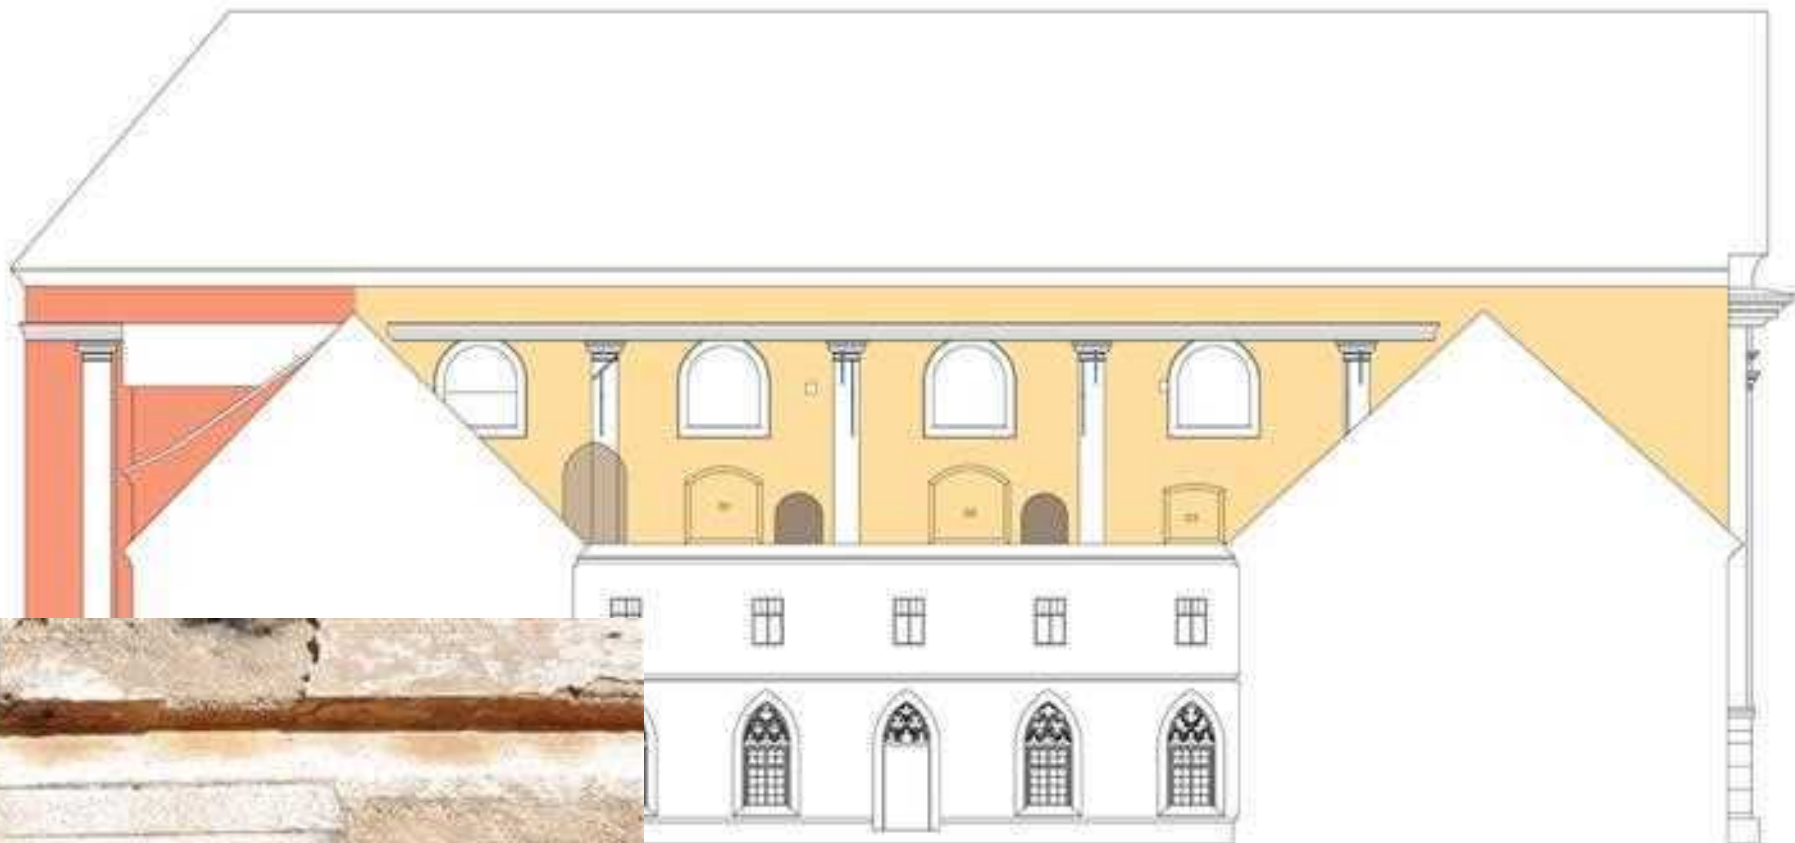
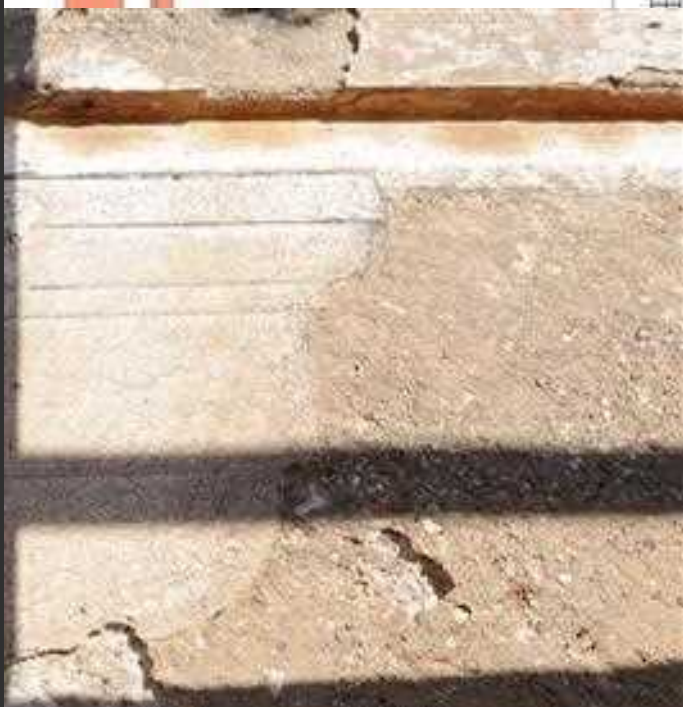
Fragment baročne arhitekturne poslikave z naslikanim kapitelom pilastra na zaglajenem ometu, osnovni oker ton stene je izveden na zaribanem ometu, ki omogoča rekonstrukcija prvotne barvne podobe v obdobju baroka. Levo ton današnje obnovljene fasade.

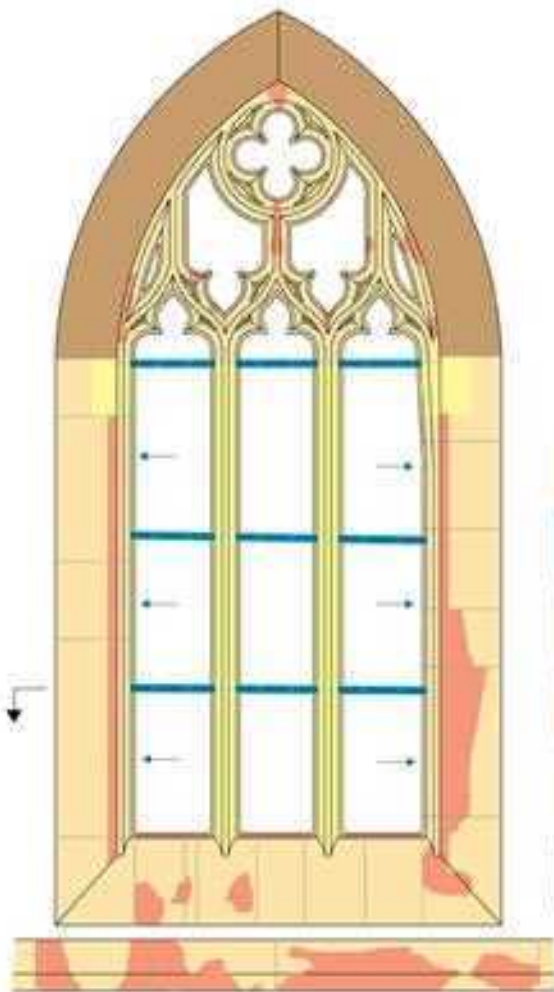
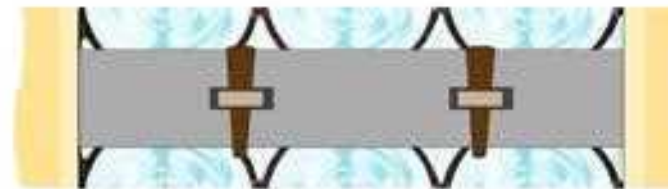
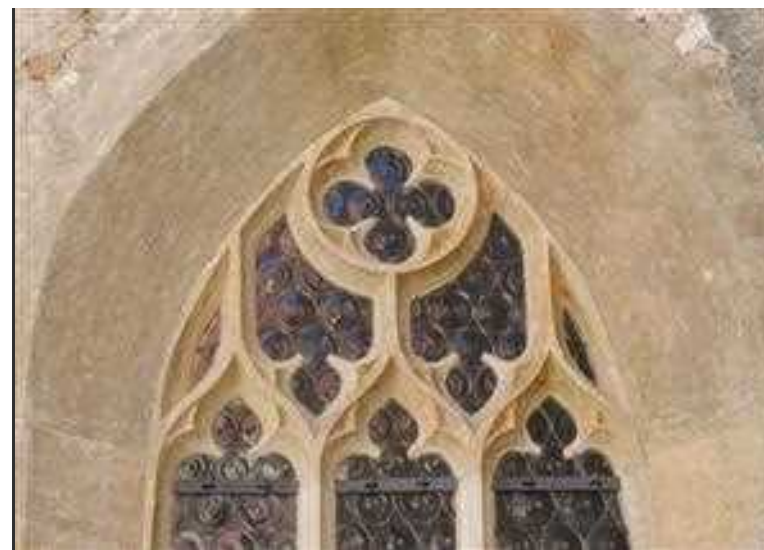
Ostenje ali stebrič iz peščenjaka - del originalne strukture
-

Malta za pritržitev vitraja na ostenje
-

Ploščato železo - del originalne strukture
-

Kovinsko uho s predtino - del originalne strukture
-

Okno v vzhodnem kraku križnega hodnika: dokumentiranje stanja s prikazom restavratorskih posegov

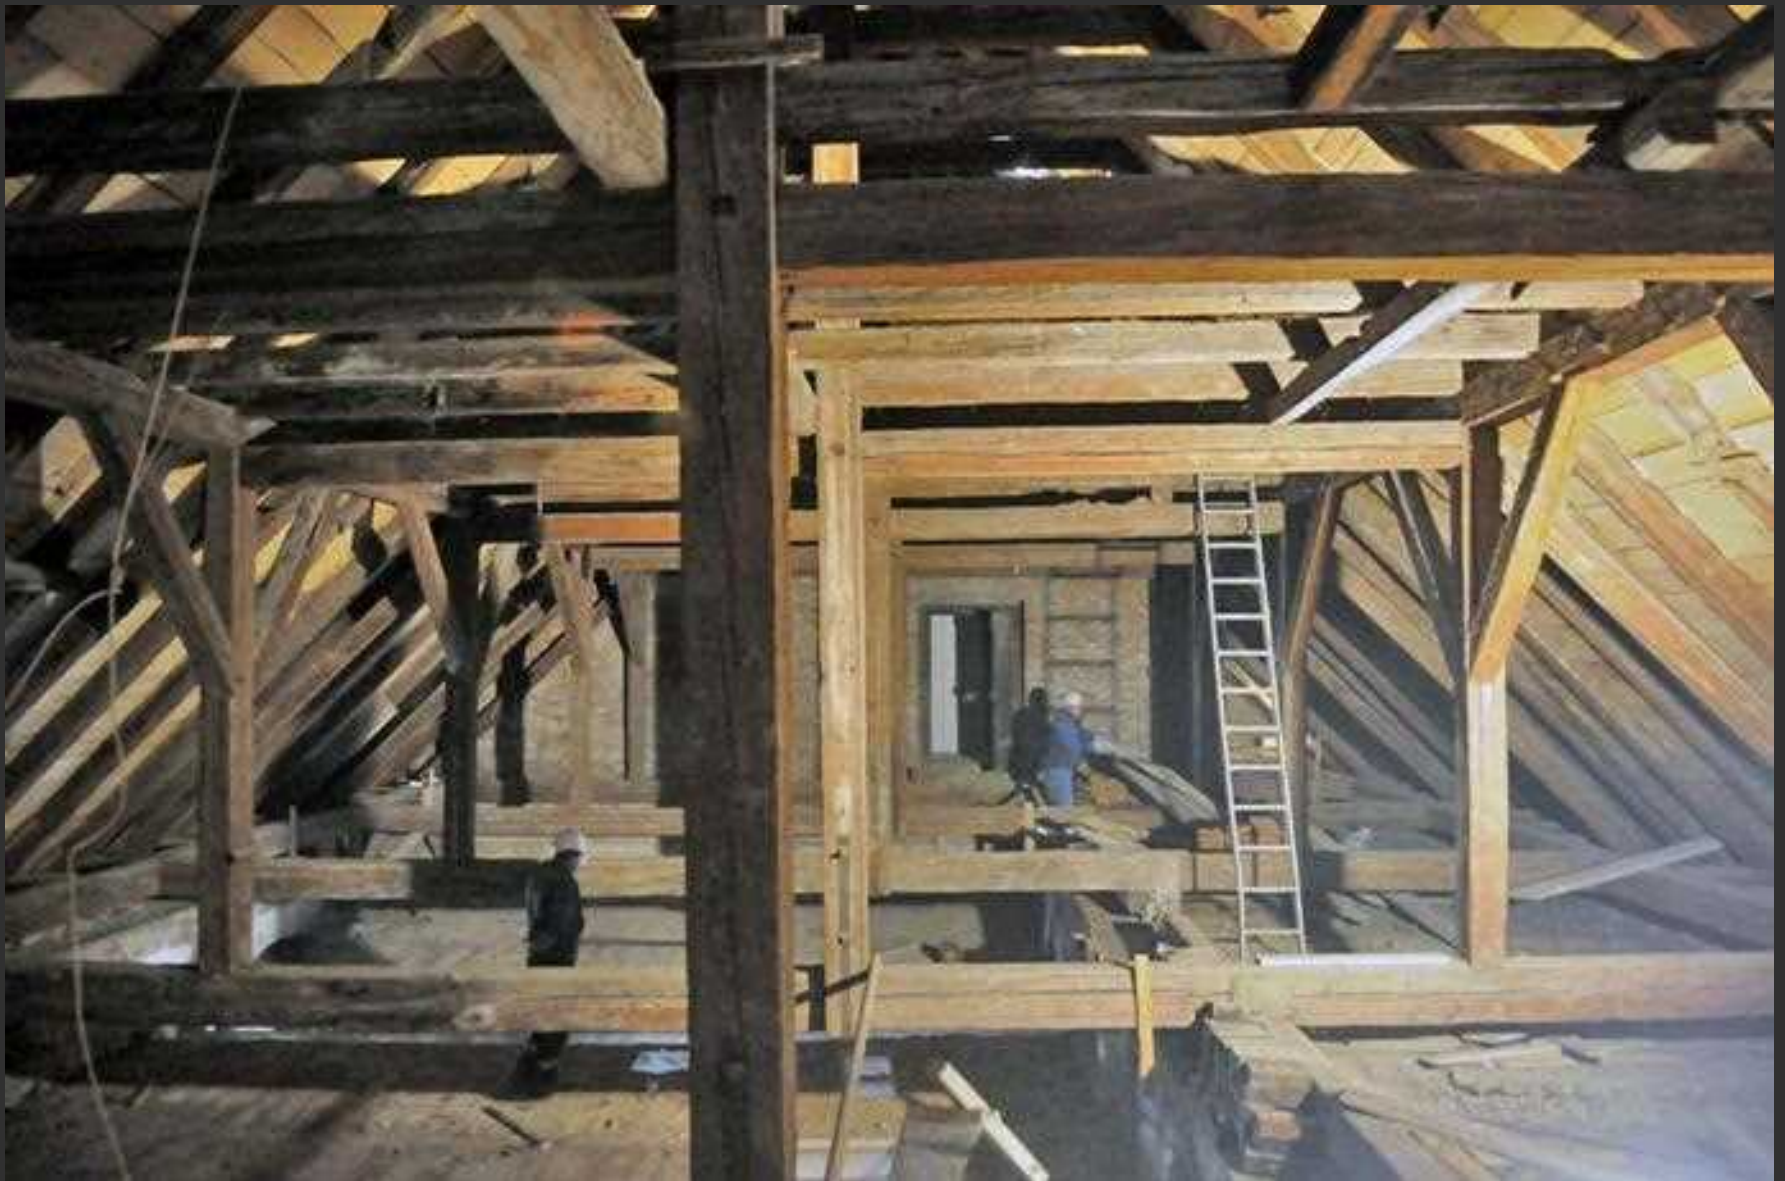
Lesena strešna konstrukcija zahodnega samostanskega trakta bo nadomeščena z novo kovinsko konstrukcijo

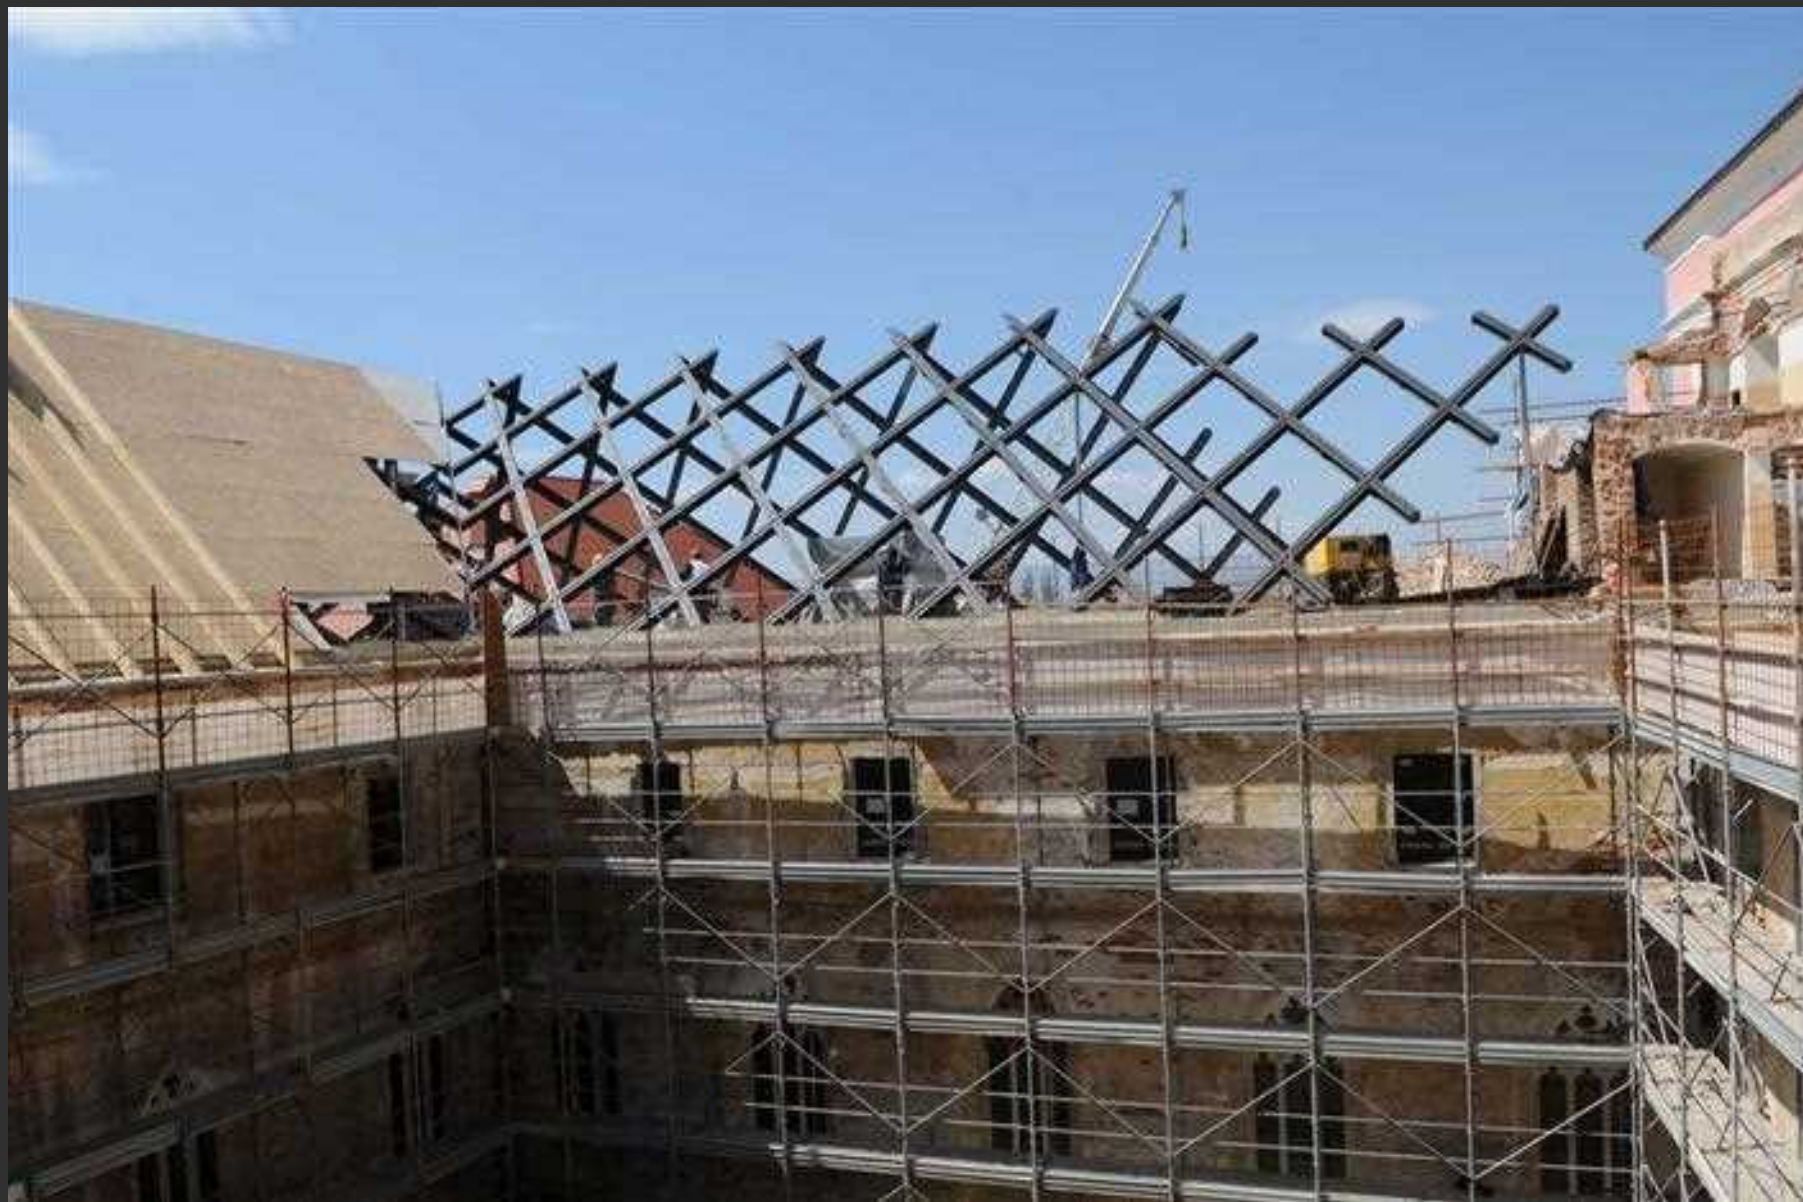
Streha zahodnega samostanskega trakta med izvedbo 2. faze prenove
